## 1. 工事概要

- ①工事名：大阪市夢洲内下水道管渠他建設工事その3
- ②工事場所：大阪府大阪市此花区夢洲・舞洲中地内・夢洲舞洲海底トンネル
- ③工事期間：令和3年12月16日～令和6年8月30日
- ④発注者：日本下水道事業団 近畿総合事務所
- ⑤請負者：大林組・大本組・久本組特定建設共同企業体  
現場代理人 佐田 荘一

本書では、夢洲抽水所において西側境界部の舗装撤去・復旧工を行い、完了したため、報告する。

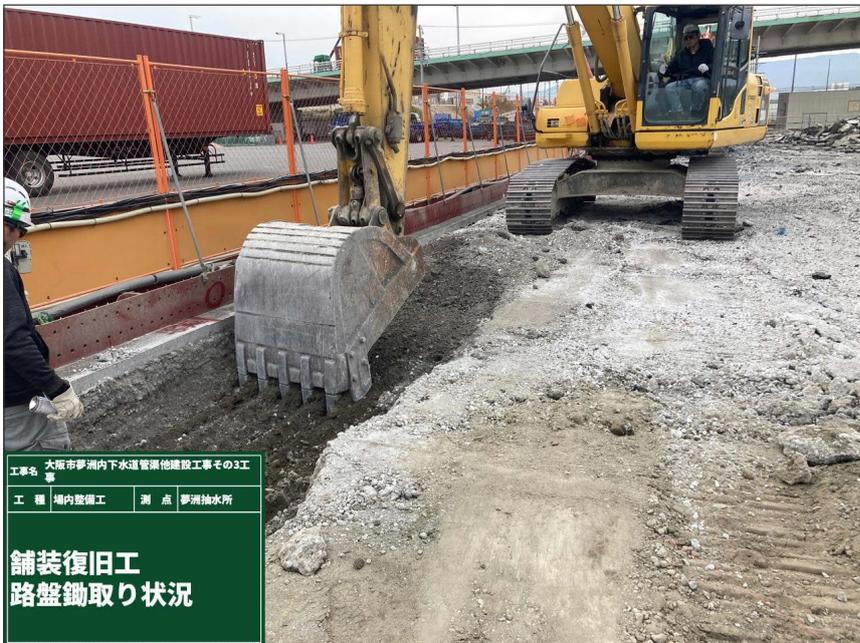
写真タイトル: 舗装復旧工  
 路盤鋤取り状況

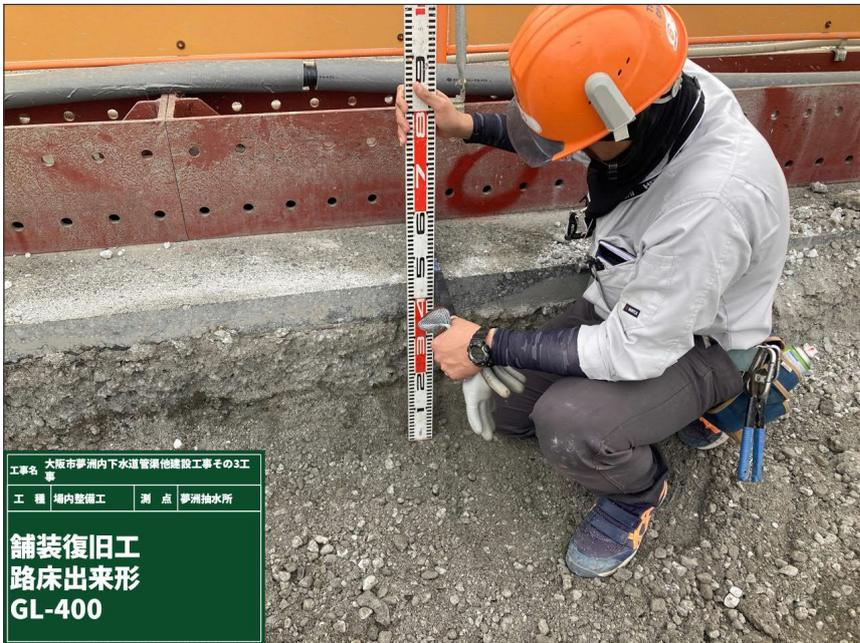
写真タイトル: 舗装復旧工  
 路床出来形 GL-400

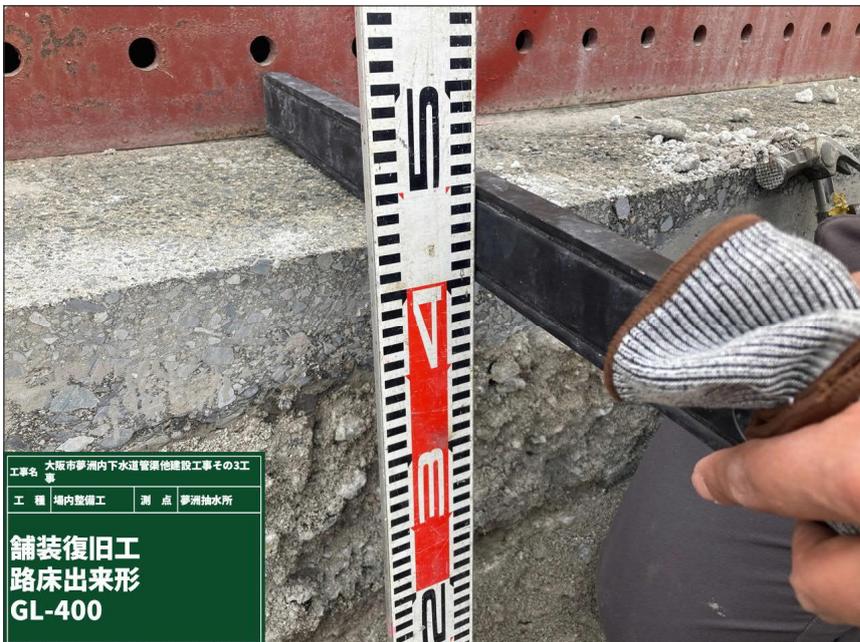
写真タイトル: 舗装復旧工  
 路床出来形 GL-400

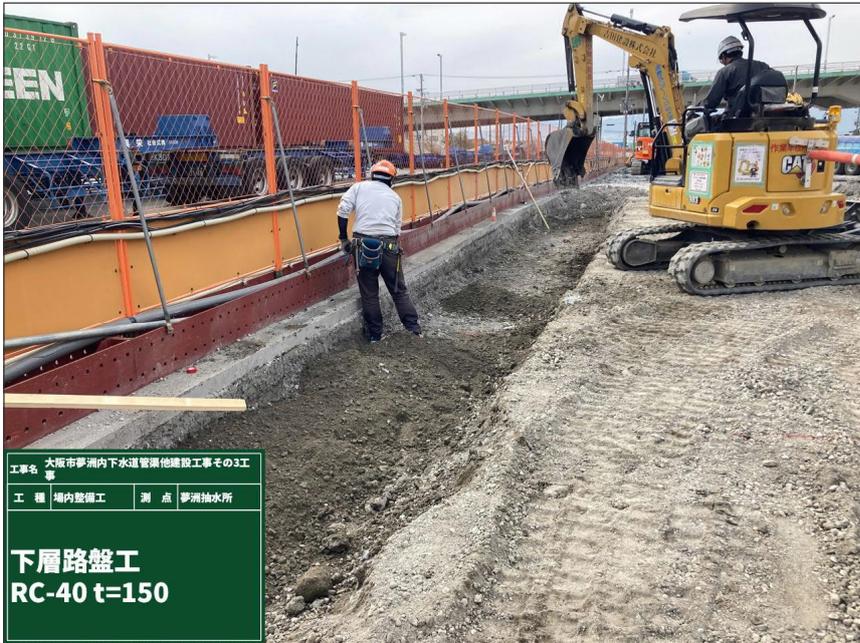
写真タイトル: 下層路盤工 R  
 C-40 t=150

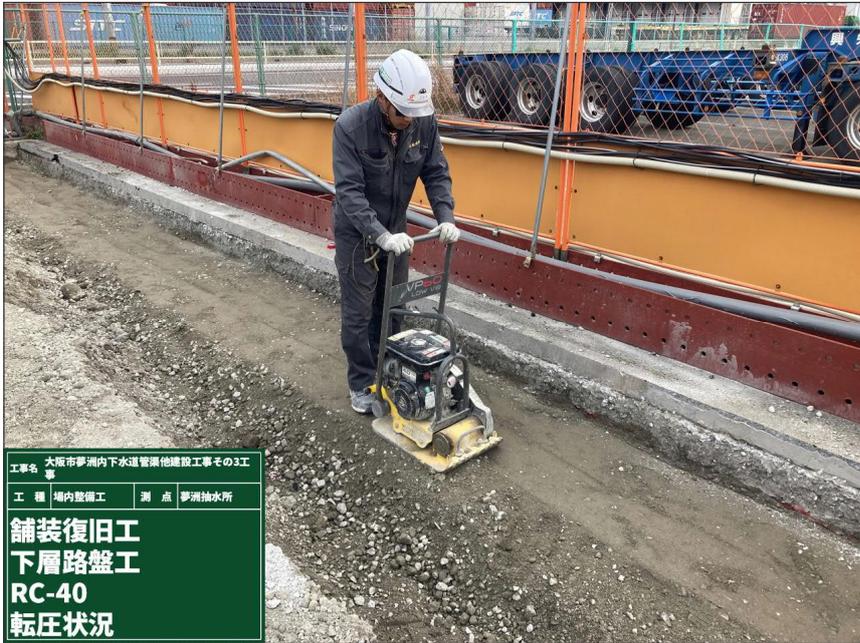
写真タイトル: 舗装復旧工  
 下層路盤工 RC-40 転圧状況

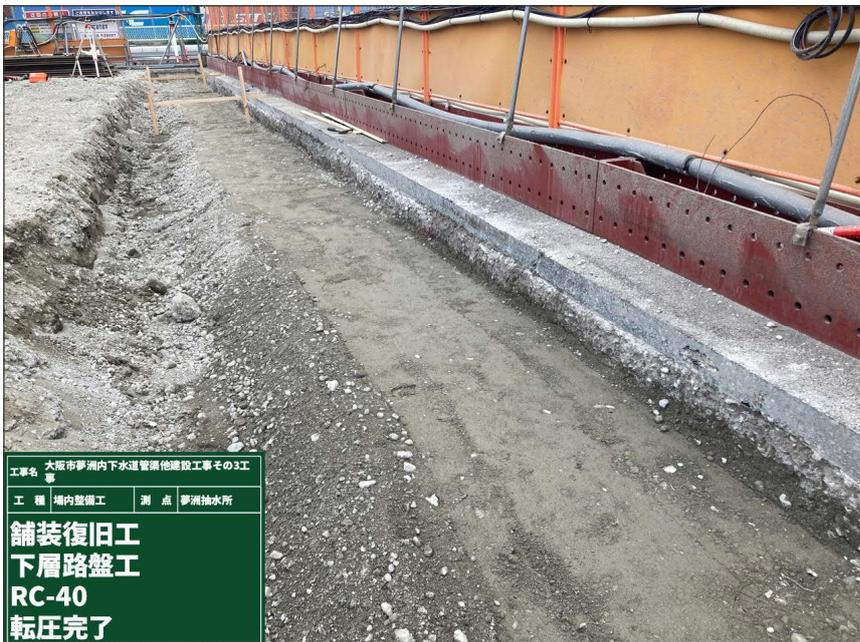
写真タイトル: 舗装復旧工  
 下層路盤工 RC-40 転圧完了

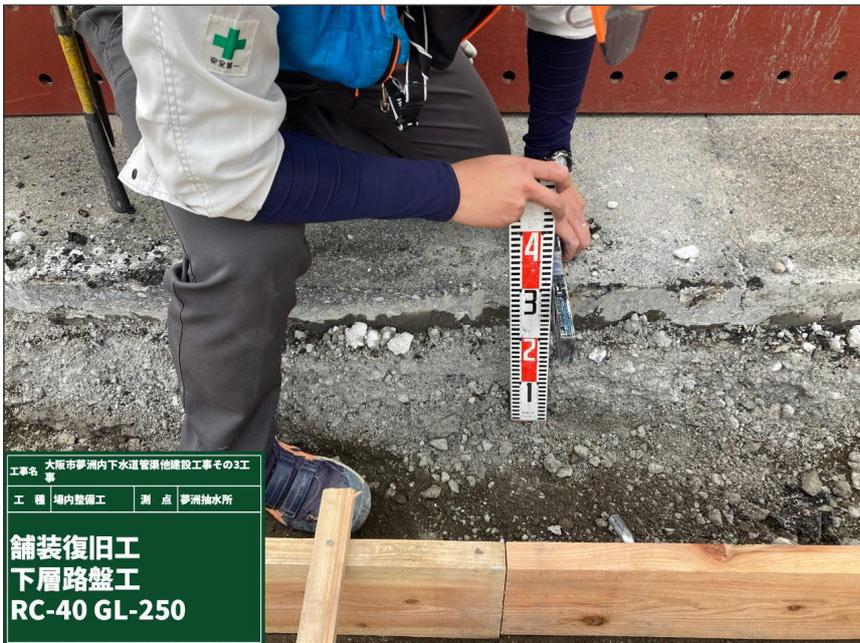
写真タイトル: 舗装復旧工  
 下層路盤工 RC-40 GL-250

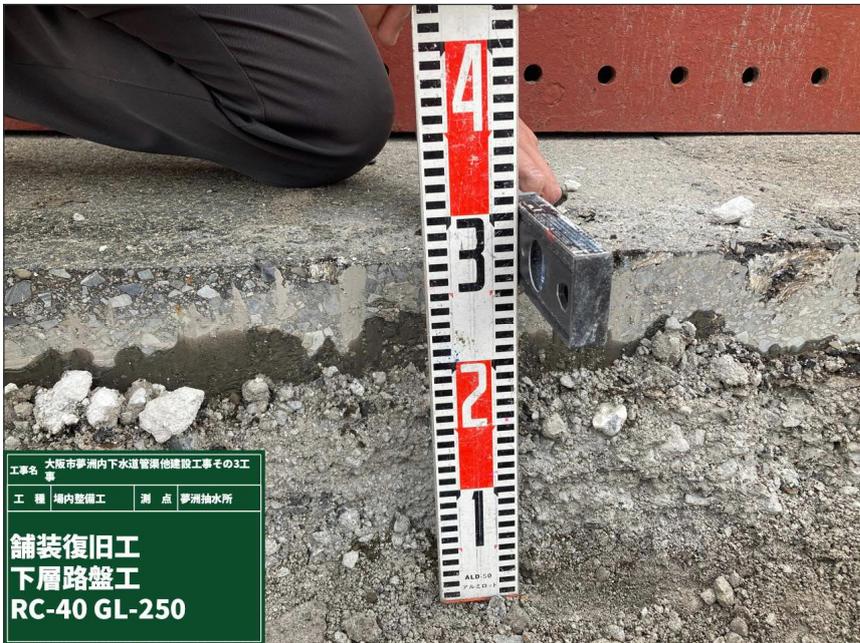
写真タイトル: 舗装復旧工  
 下層路盤工 RC-40 GL-250

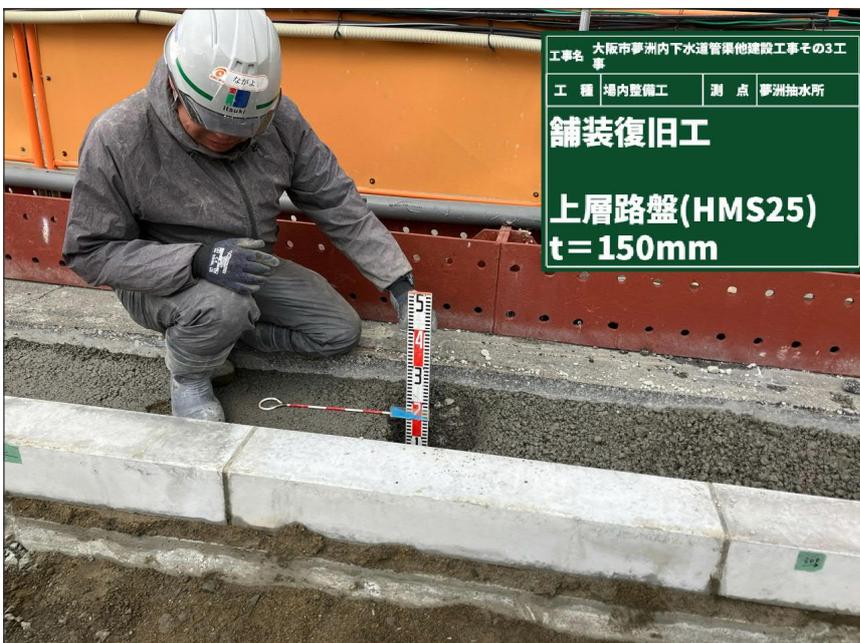
写真タイトル: 舗装復旧工  
 上層路盤(HMS25) t=150mm

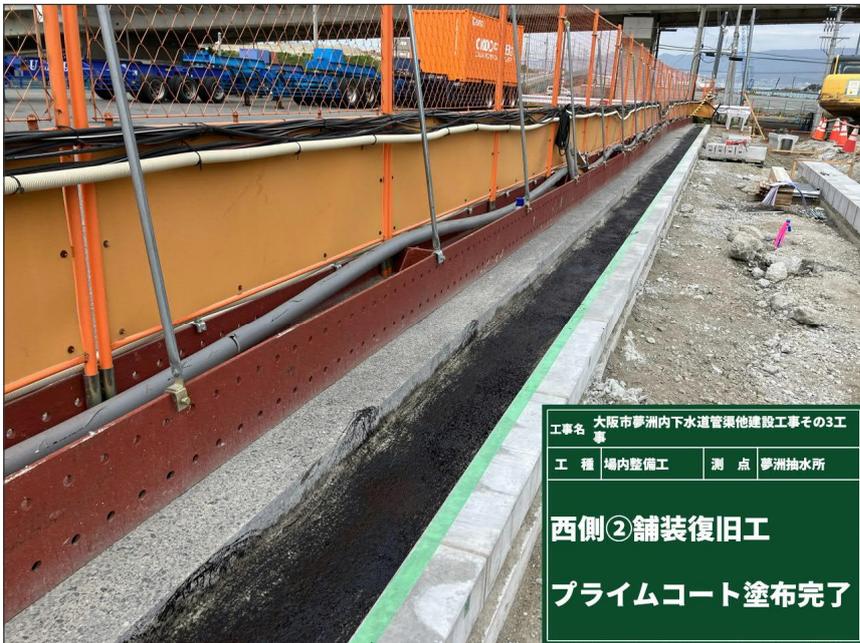
写真タイトル: 舗装復旧工  
 プライムコート塗布状況

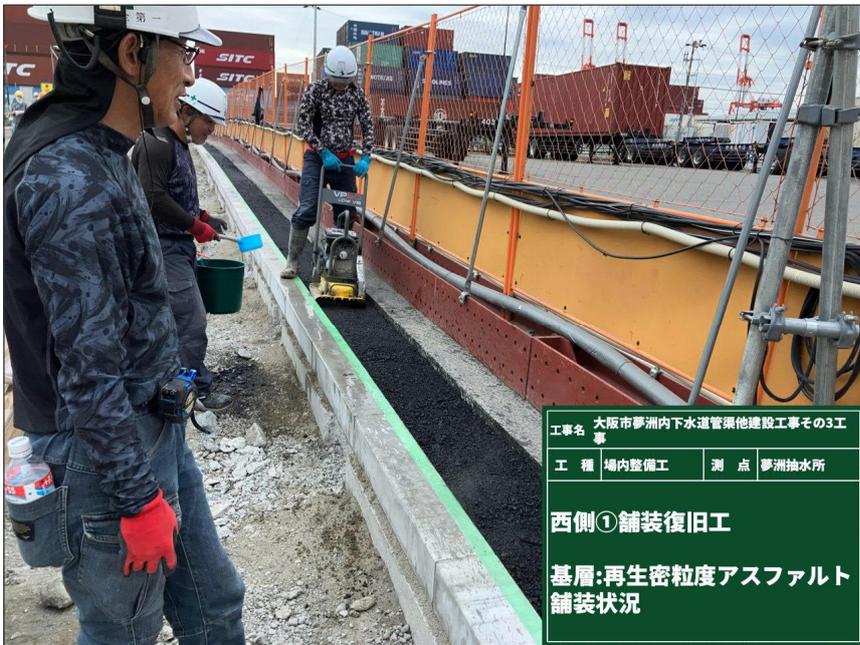
写真タイトル: 舗装復旧工  
 基層 再生粗粒度アスファルト  
 敷均し状況  
 ※黑板誤記

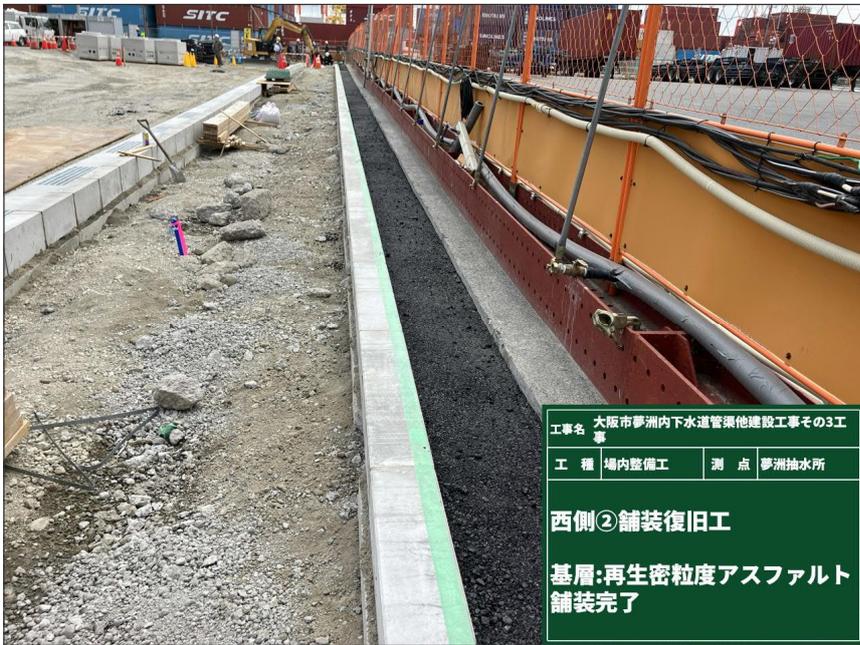
写真タイトル: 舗装復旧工  
 基層 再生粗粒度アスファルト  
 下 転圧状況  
 ※黒板誤記

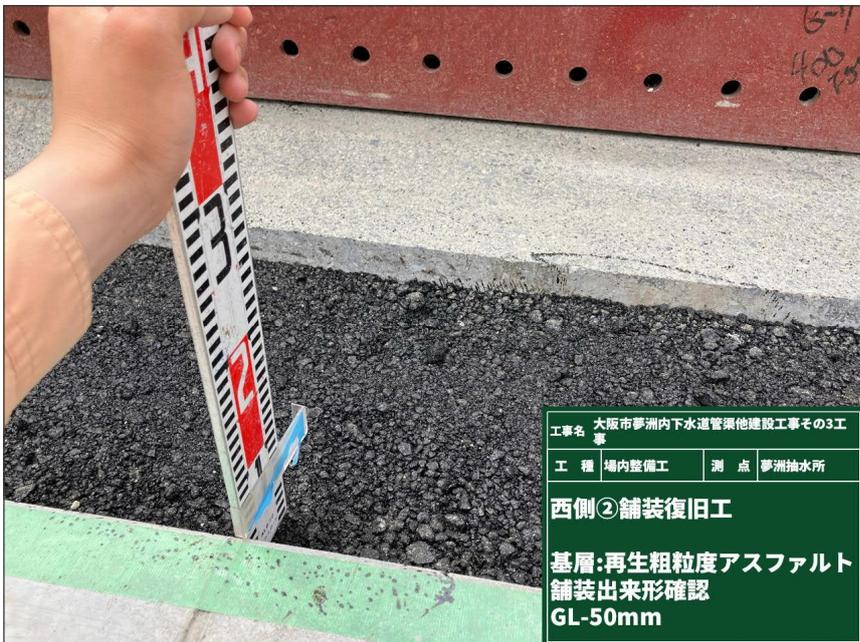
写真タイトル: 舗装復旧工  
 基層 再生粗粒度アスファルト  
 下 転圧完了  
 ※黒板誤記

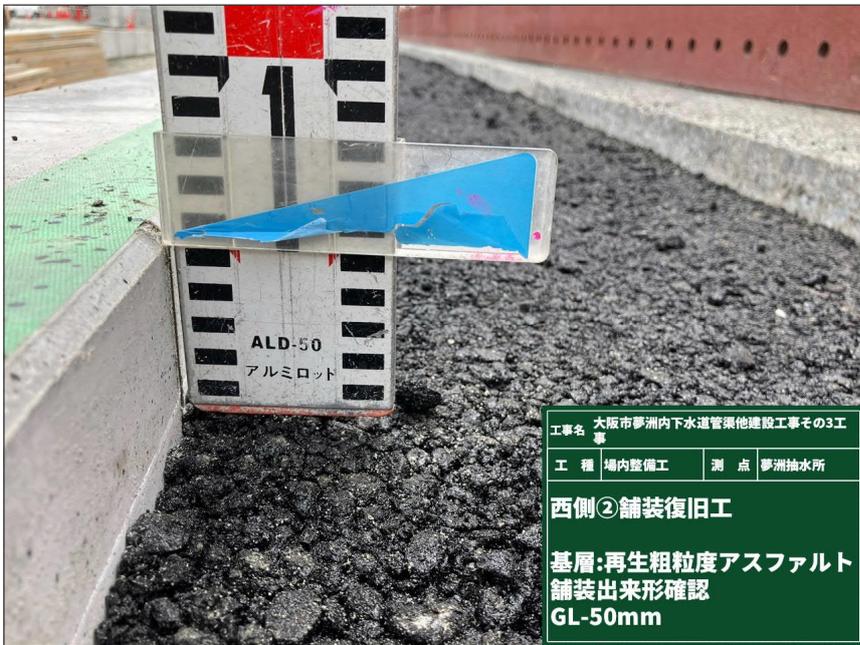
写真タイトル: 西側(2)舗装復旧工  
 基層:再生粗粒度アスファルト  
 舗装出来形確認  
 GL-50mm

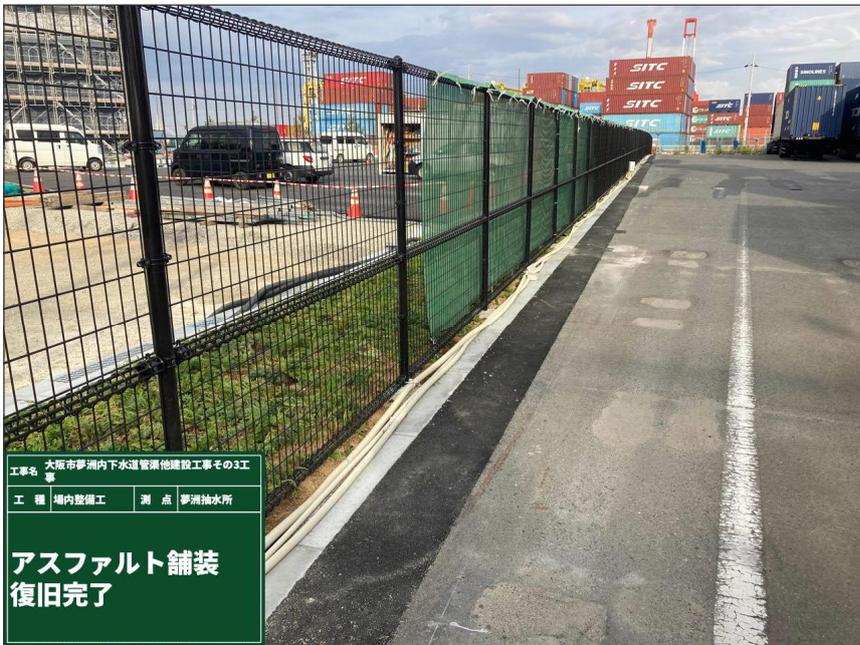
写真タイトル: アスファルト  
 舗装 復旧完了
